## «إلهة المياه» في تمنين الفوقا تستعيد قدراتها

انتهى العمل على ترميم معبد تمنين الفوقا في البقاع الذي كان مهدّداً بالانهيار بفعل مستنقعات المياه التي تكوّنت تحته. عملية الترميم التي تمت تحت إشراف المديرية العامة للآثار كانت بتمويل السفارة الأميركية في بيروت، ما شكّل حاجزاً مع الأهالي الذين لم يرحّبوا بالعمل

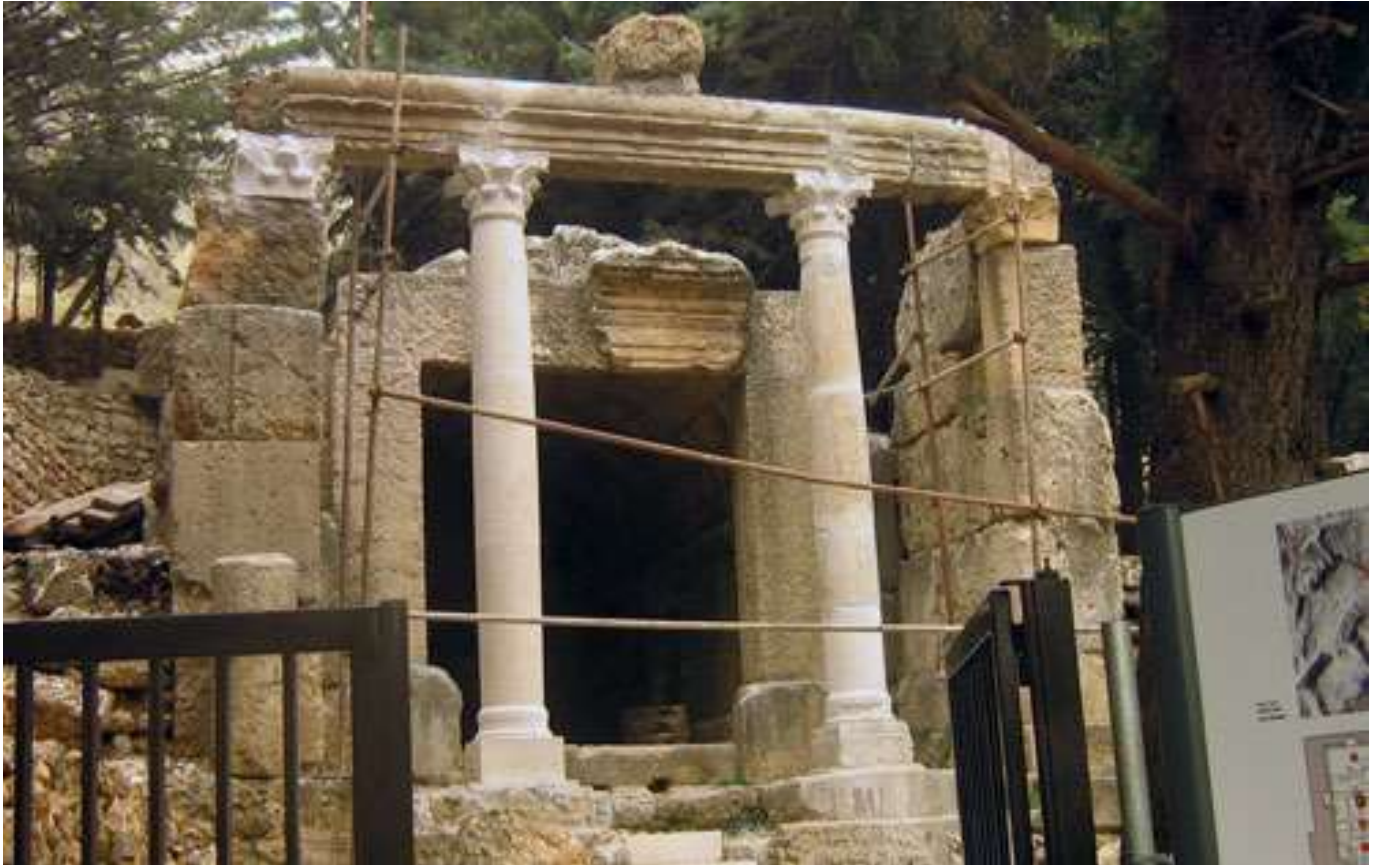
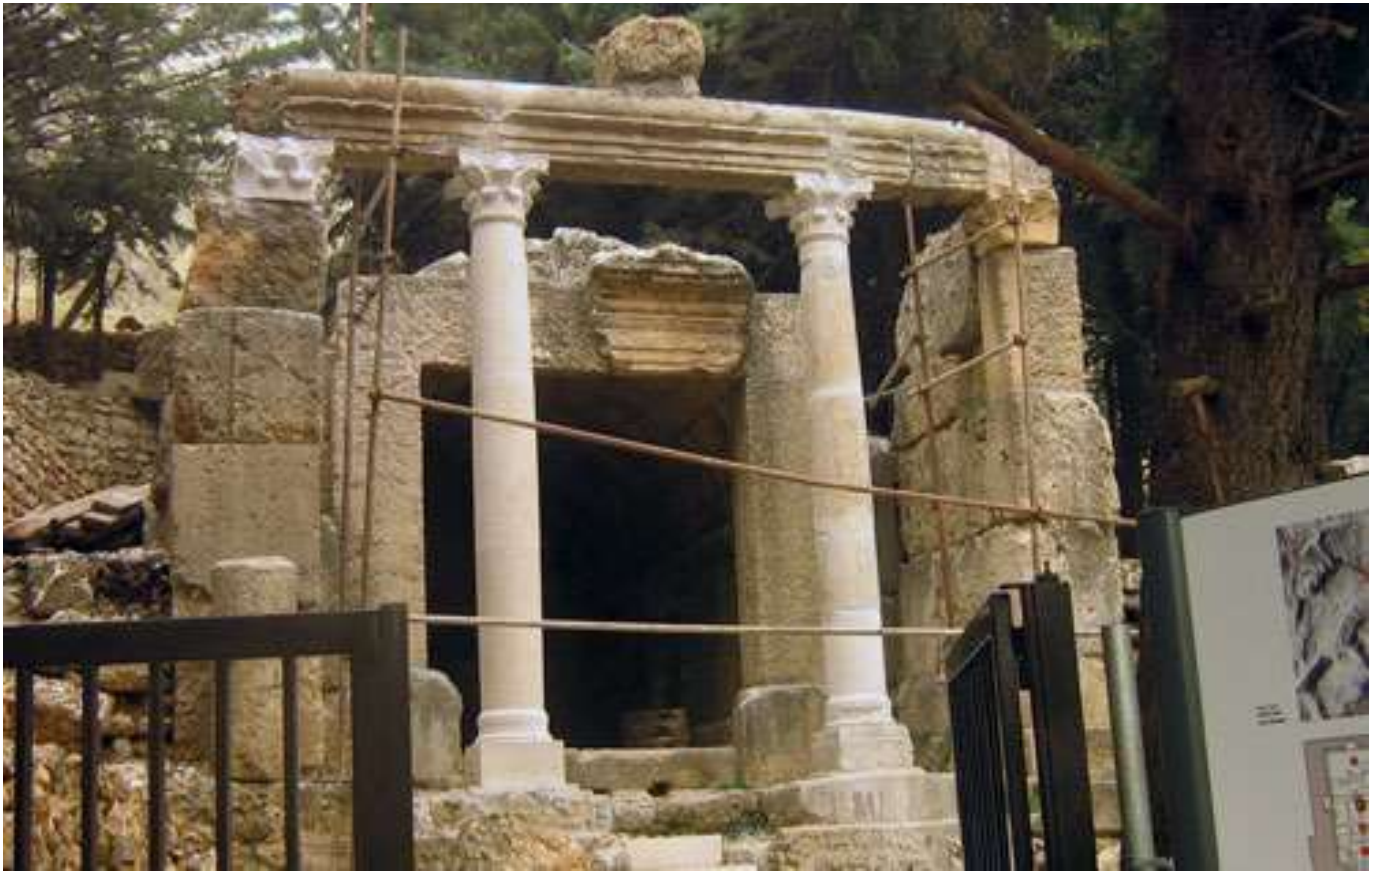
واجهة معبد تمنين الفوقا كما تبدو اليوم (رامح حمية)

الماء، وينتهي في قدس الأقداس أو المكان المقدس في المعبد حيث كان يرفع تمثال آلهة المكان. وهو يتميز بواجهته المؤلف من عمودين يعلوها جبهة مثلثة. وهذه الواجهة بالذات كانت قد دُمّرت، ويعمل الفريق اليوم على إعادتها إلى حالها.

ويعرض ميشال داوود فكرة العمل عليها: «في سبيعينات القرن الماضي قام فريق من المديرية العامة للآثار بترميم واجهة المعبد هذه. وقد اتبعت تقنية العمل نفسها التي كانت تجري العادة باستعمالها أي تقوية الأساسات بالإسمنت «وبناء» الأقسام الناقصة بالإسمنت أيضاً، وارتفع حينها عمودا الواجهة اللذان بقيا حتى «التفجير» أما اليوم، فقد اعتمدت التقنيات الحديثة «الإسمنت لم يعد مستعملاً لأنه يؤدي الحجر، لذلك استبدلناه بحجارة تشبه بنوعيتها حجارة الموقع القديمة ونحتنا جزء العمود الناقص والتاج الضائع، أي أننا أعدنا المعبد إلى حاله، لكن بشكل علمي أكثر».

تجدر الإشارة إلى أن زائر الموقع يمكنه أن يلاحظ الفرق بين القديم والحديث من مجرد النظر إلى واجهة المعبد، وذلك مقصود وإلا لكانت عملية إعادة الواجهة هذه تزويراً للتاريخ.
